LAUDO DE AVALIAÇÃO

- IMÓVEL COMERCIAL HOSPITALAR-

Prédio Hospitalar que abriga o Hospital Antônio Castro, situado na Rua Abel Ventura Ribeiro de Moraes, nº 361, Bairro Imigração, cidade de Cordeiro RJ.

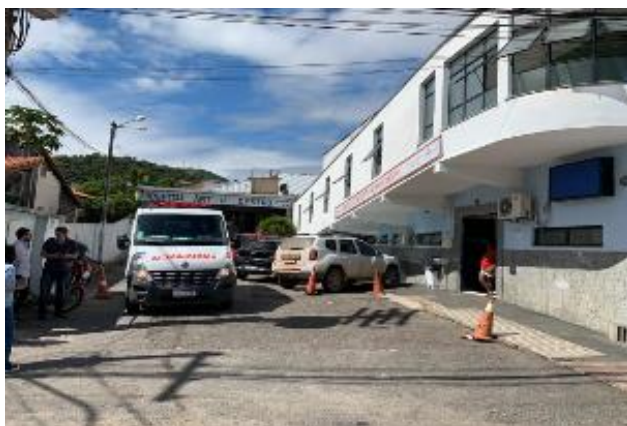
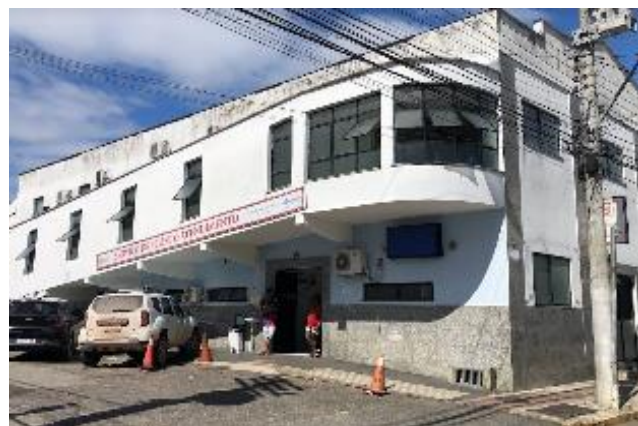
Na fachada principal próximo ao estacionamento da ambulância é possível observar muitas infiltrações nas paredes e no teto, paredes descascando, piso com desgaste do esmalte, granito quebrado na escada de acesso.

FACHADA RUA ABEL V. R. DE MORAES

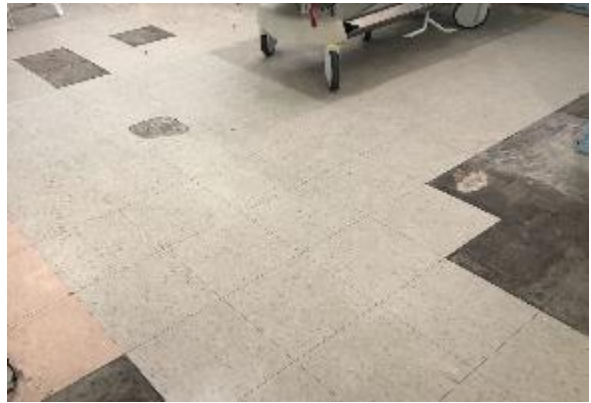
Na parte interna existem vários pisos arrancados ou soltando, muitas paredes com infiltrações, pintura descascando e rodapé arrancado etc..

PISO DA SALA DE OBSERVAÇÃO

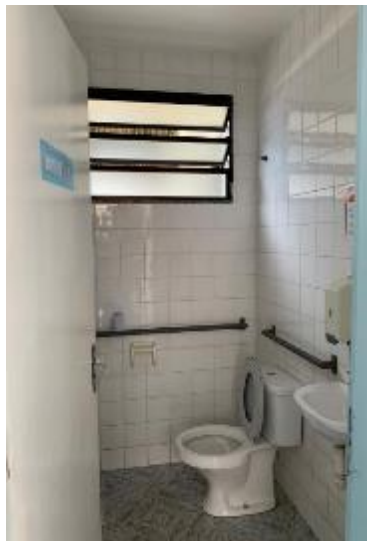
De forma geral, vários sanitários apresentam infiltração, limo e mofo, condições nas quais a deterioração da edificação tende a acelerar;

SANITARIO

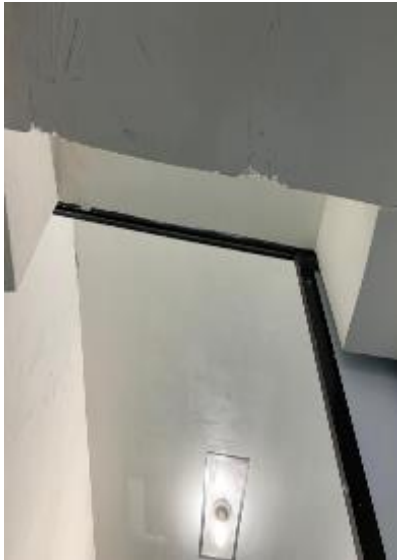
VIGA CORTADA ENFERMARIA

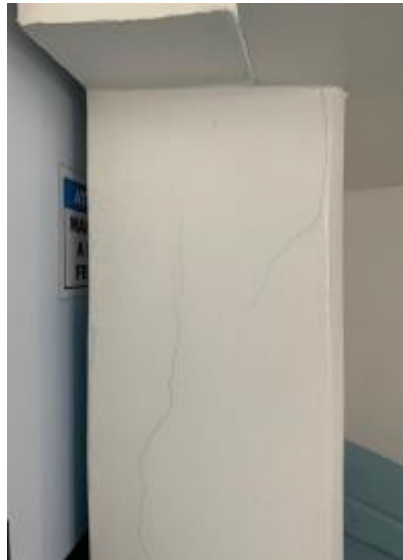
Embora pareça seguro, existe um pedaço de viga de aproximadamente 2,00m que foi cortado para abrir passagem a pessoas de qualquer estatura. Trata-se de uma passagem para uma rampa que existia anteriormente, e que, originalmente, não dava altura para passagem natural de 1 pessoa em pé. Acredita-se que algum tipo de reforço estrutural tenha sido feito na oportunidade, a despeito das rachaduras no pilar e na viga.

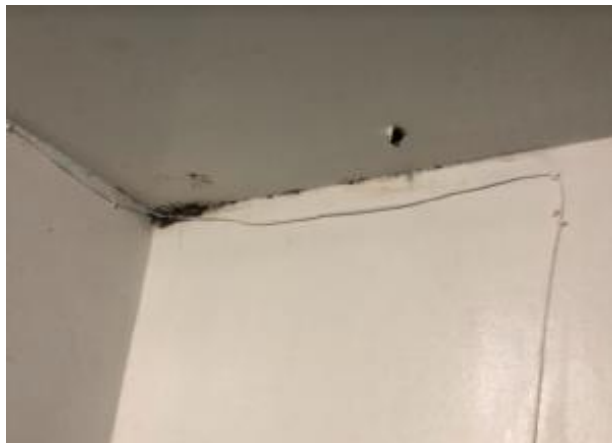
PAREDE AO LADO DA VIGA CORTADA

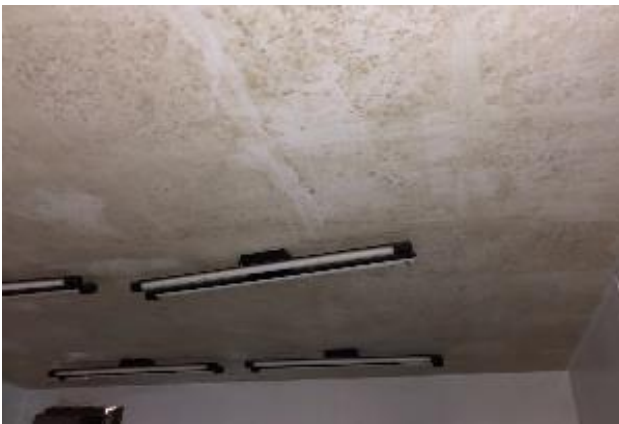
TETO NÍVEL ENFERMARIAS

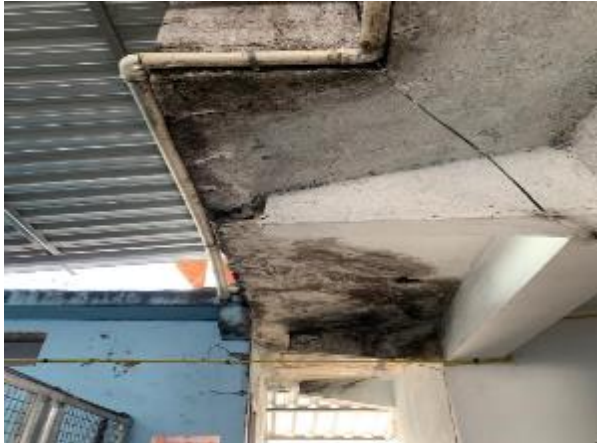
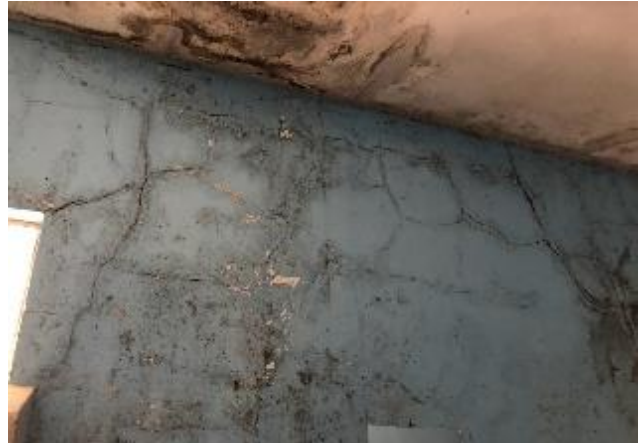
Junto à rampa de acesso ao sótão existe uma casa que funciona como sala de descanso para o motorista da ambulância, em estado de deterioração, devido ao abandono, que também não tem recebido qualquer cuidado de limpeza e conservação.

DESCANSO MOTORISTA

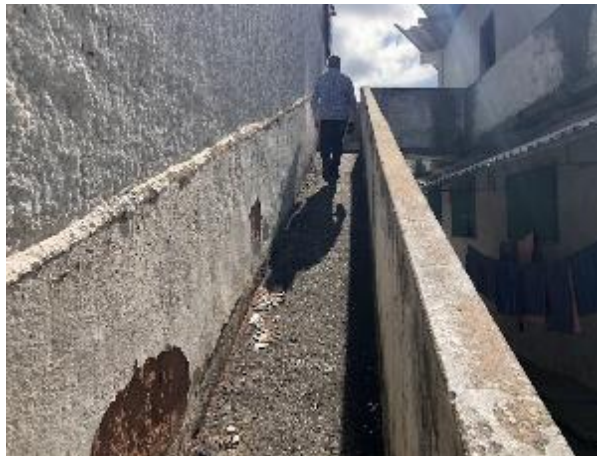
Há relatos e até imagens do estado em que se encontra o sótão, abarrotado de restos de móveis e de lixo da antiga empresa Nova Aliança, cujo acúmulo deixa o sótão intransitável. Como não há portas, o local fica aberto, com risco de surgimentos de vetores como ratos, morcegos e baratas.

RAMPA DE ACESSO AO TELHADO

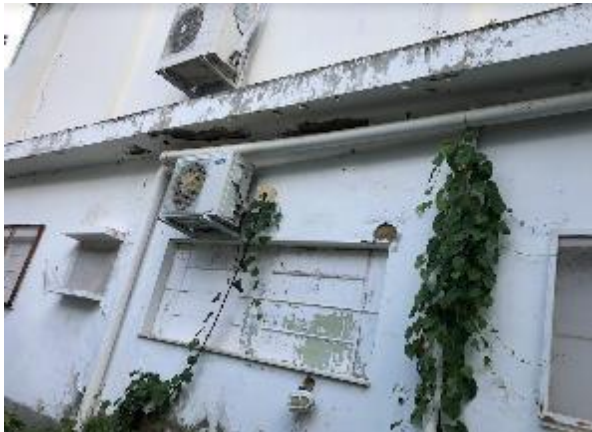
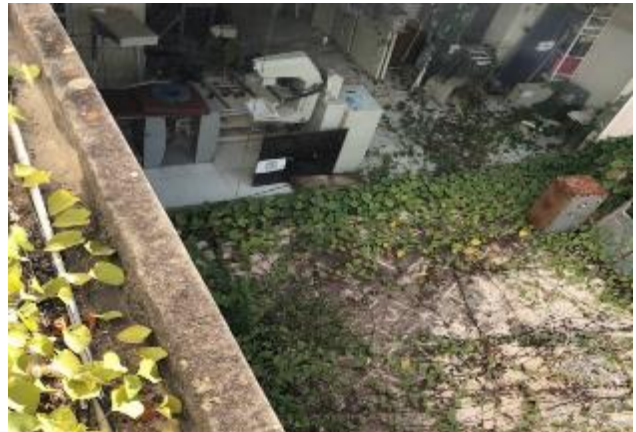
O espaço que era ocupado pela empresa Nova Aliança – e são várias salas – encontra-se em estado de abandono, sem qualquer cuidado de limpeza e conservação.

NOVA ALIANÇA (SEM FUNCIONAMENTO)

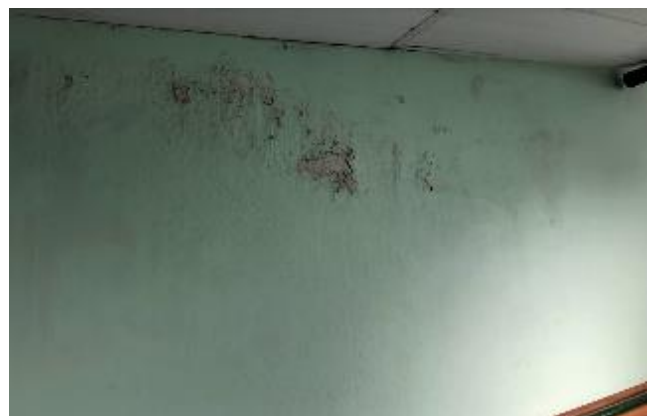
O CTI possui alguns problemas pontuais como piso deslocando, paredes com infiltração na rampa de acesso e em uma sala administrativa próximo a janela.

CTI RAMPA DE ACESSO

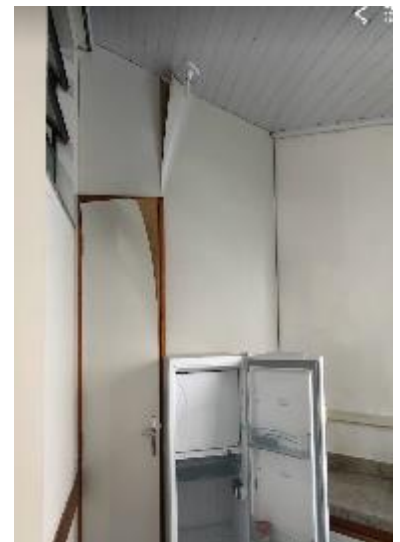
COZINHA

O principal problema está localizado na cozinha onde há trincas, fissuras e até mesmo rachaduras na parede entre a pia e a janela, algumas fórmicas instaladas na divisória da parede também estão deslocando.
